MUNICIPALITE DE VUFFLENS-LA-VILLE

Préavis municipal N° 5/2020

Remplacement des engins de jeux et mise en conformité de la place de jeux du préau scolaire

Contrôle de la place de jeux communale

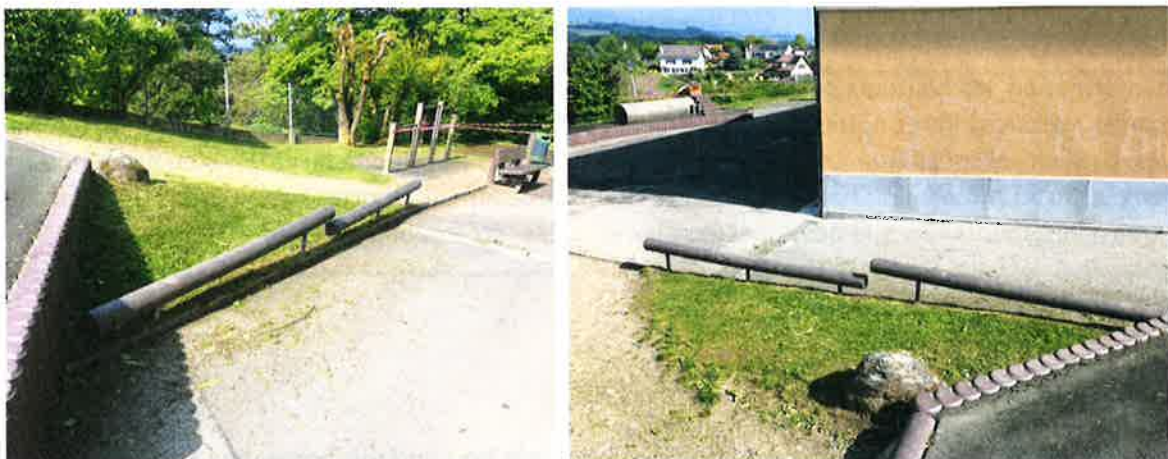
Jeu d'équilibre - poutres d'équilibre

Les poutres d'équilibre sont implantées en bordure d'accès à la cour d'école. Les fondations n'ont pas été vérifiées et semblent de bonne qualité. Toutefois, ces poutrelles ne sont pas prévues à l'origine pour cette utilisation et s'avèrent glissantes lors de pluies. L'espace libre de chute devrait être de 1,50 m tout autour du jeu alors qu'un mur se trouve juste à côté d'une poutre d'équilibre.

Mur trop proche de la poutrelle

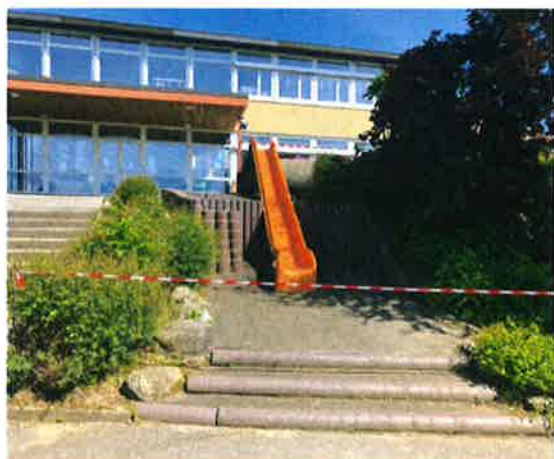
Toboggan combiné avec un tunnel

Le toboggan installé est un toboggan de talus de type "intégré au relief" qui devrait être posé près du sol, du départ jusqu'à l'arrivée. La hauteur des protections latérales du départ n'est pas assez haute pour éviter qu'un enfant ne tombe sur le côté. L'espace libre à l'arrivée n'est pas suffisant sur les côtés et sur le devant de la sortie. L'espace qui devrait rester libre et sans objet dur ou dangereux sur les côtés du toboggan (sur toute sa longueur) n'est pas conforme. Nous observons même des points de coincement qui peuvent être dangereux si un enfant met les mains le long du bord extérieur du toboggan en descendant. L'escalier d'accès n'est non plus adapté car accessible aux jeunes enfants et sans protection contre les chutes alors que la hauteur avoisine 1,00 mètre au point le plus élevé au départ.

Vue générale du toboggan et sa sortie

Le tunnel en béton et le toboggan vont être supprimés et l'arbre à grimper en corde sera remis à neuf.

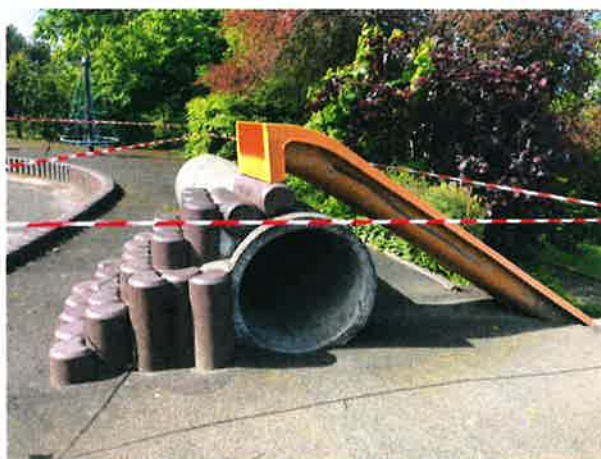
Départ du toboggan et escaliers d'accès

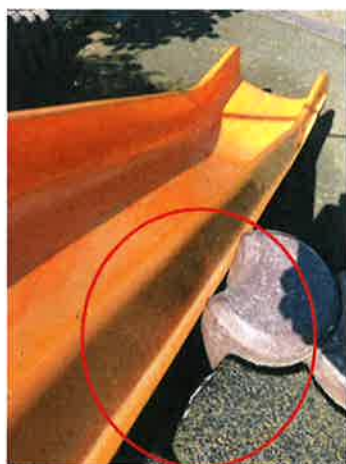
L'espace de part et d'autre du tunnel d'un diamètre de 70 cm n'est pas suffisante côté végétation. A partir d'une longueur de 2,00 mètres, un tunnel doit être équipé d'ouvertures supplémentaires latérales sur chaque côté d'un diamètre de 50 cm au minimum pour permettre à un adulte d'intervenir.

Point de coincement

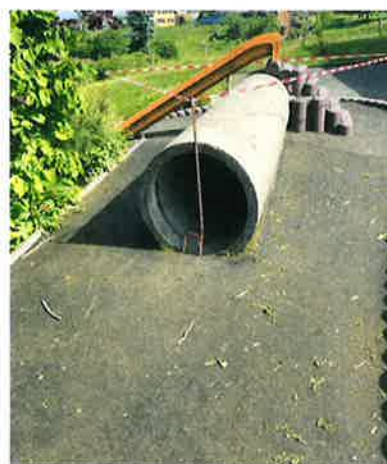
L'escalier du toboggan rend le dessus du tunnel en béton accessible aux jeunes enfants et la hauteur de chute est trop importante pour ces derniers.

Accessible et trop haut pour des jeunes enfants

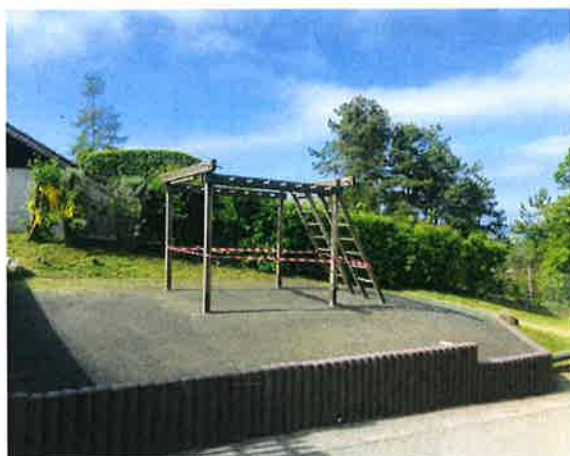
Gymnastique combinée

L'installation a été modifiée au fil du temps. Les filets d'origine ont été remplacés semble-t-il par deux échelles posées en diagonale. Les 1^{er} échelons de ces échelles sont accessibles aux jeunes enfants par le fait qu'ils se situent à moins de 40 cm du sol alors que ce jeu n'est pas destiné à cette tranche d'âge mais plutôt pour des enfants ayant assez de force pour se suspendre aux barres sur le sommet du jeu. La hauteur de chute maximum du jeu est de 2,10 m. Les espaces de chutes (exempts d'objet et avec un revêtement amortissant conforme) autour du jeu ne sont pas suffisantes sur tous les côtés.

Certains éléments de ce jeu sont très abîmés par leur utilisation sur des dizaines d'années, il manque des protections sur les vis et boulons. Des éléments devraient être changés à court terme car leur résistance n'est plus assurée.

Les fondations ne peuvent pas être vérifiées car sous un tapis amortissant coulé autour des poteaux.

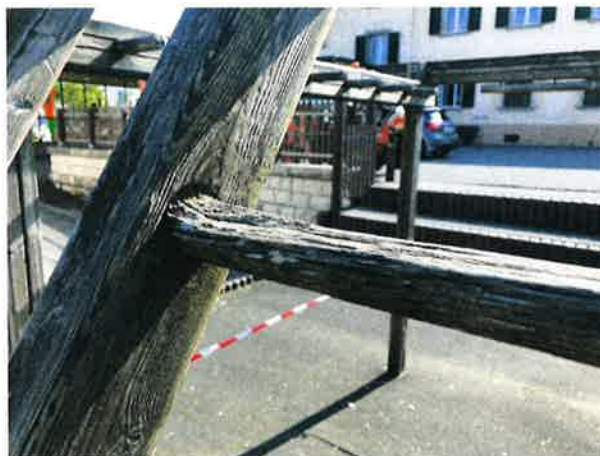
Échelon utilisé par l'utilisation

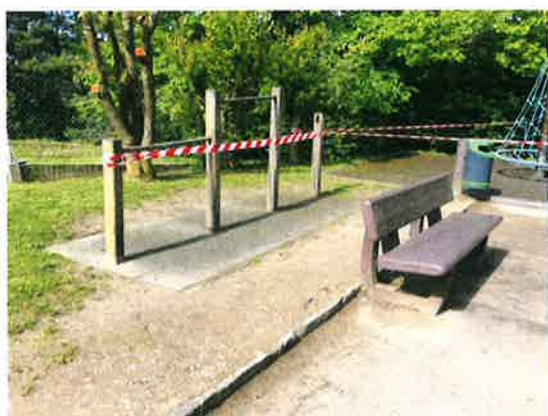
Agrès

Les agrès sont composés d'éléments en bois. Une barre d'agrès a déjà été enlevée car le poteau de bois était pourri sur l'ancrage de cet élément. De ce fait, il n'est pas certain que les autres poteaux ne soient pas déjà dans un état de pourrissement avancé à l'intérieur ne garantissant plus la sécurité du jeu. Les ancrages des poteaux ne sont pas vérifiables car le tapis d'amortissement est coulé autour des poteaux. L'espace de chute qui doit être libre de tout objet est conforme malgré la présence d'un banc juste devant l'agrès (1,60 m). Au vu de la vétusté du jeu, des incertitudes quant à la stabilité des ancrages (bois pourri ?) et des insertions des barres dans les poteaux, il est recommandé de changer ce jeu à très court terme.

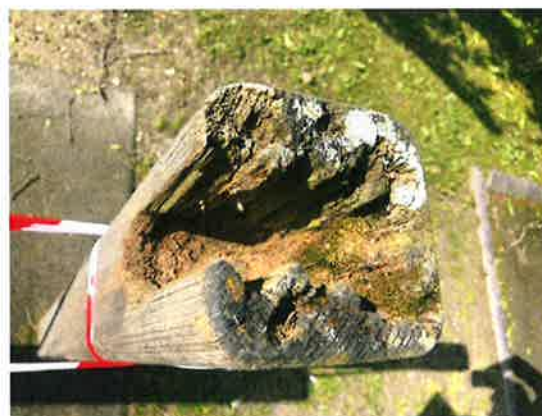
Poteau pourri

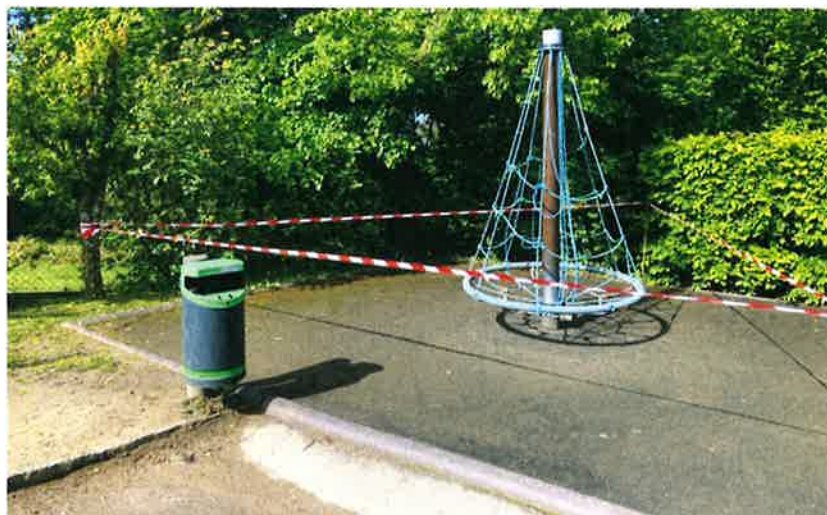
L'espace de chute + espace libre autour du jeu est insuffisant par la présence d'une poubelle, des bordures en béton au sol et de la végétation (2,00 m amortissant + 1,00 m sans obstacle requis).

Tour grimpante rotative avec poubelle trop proche

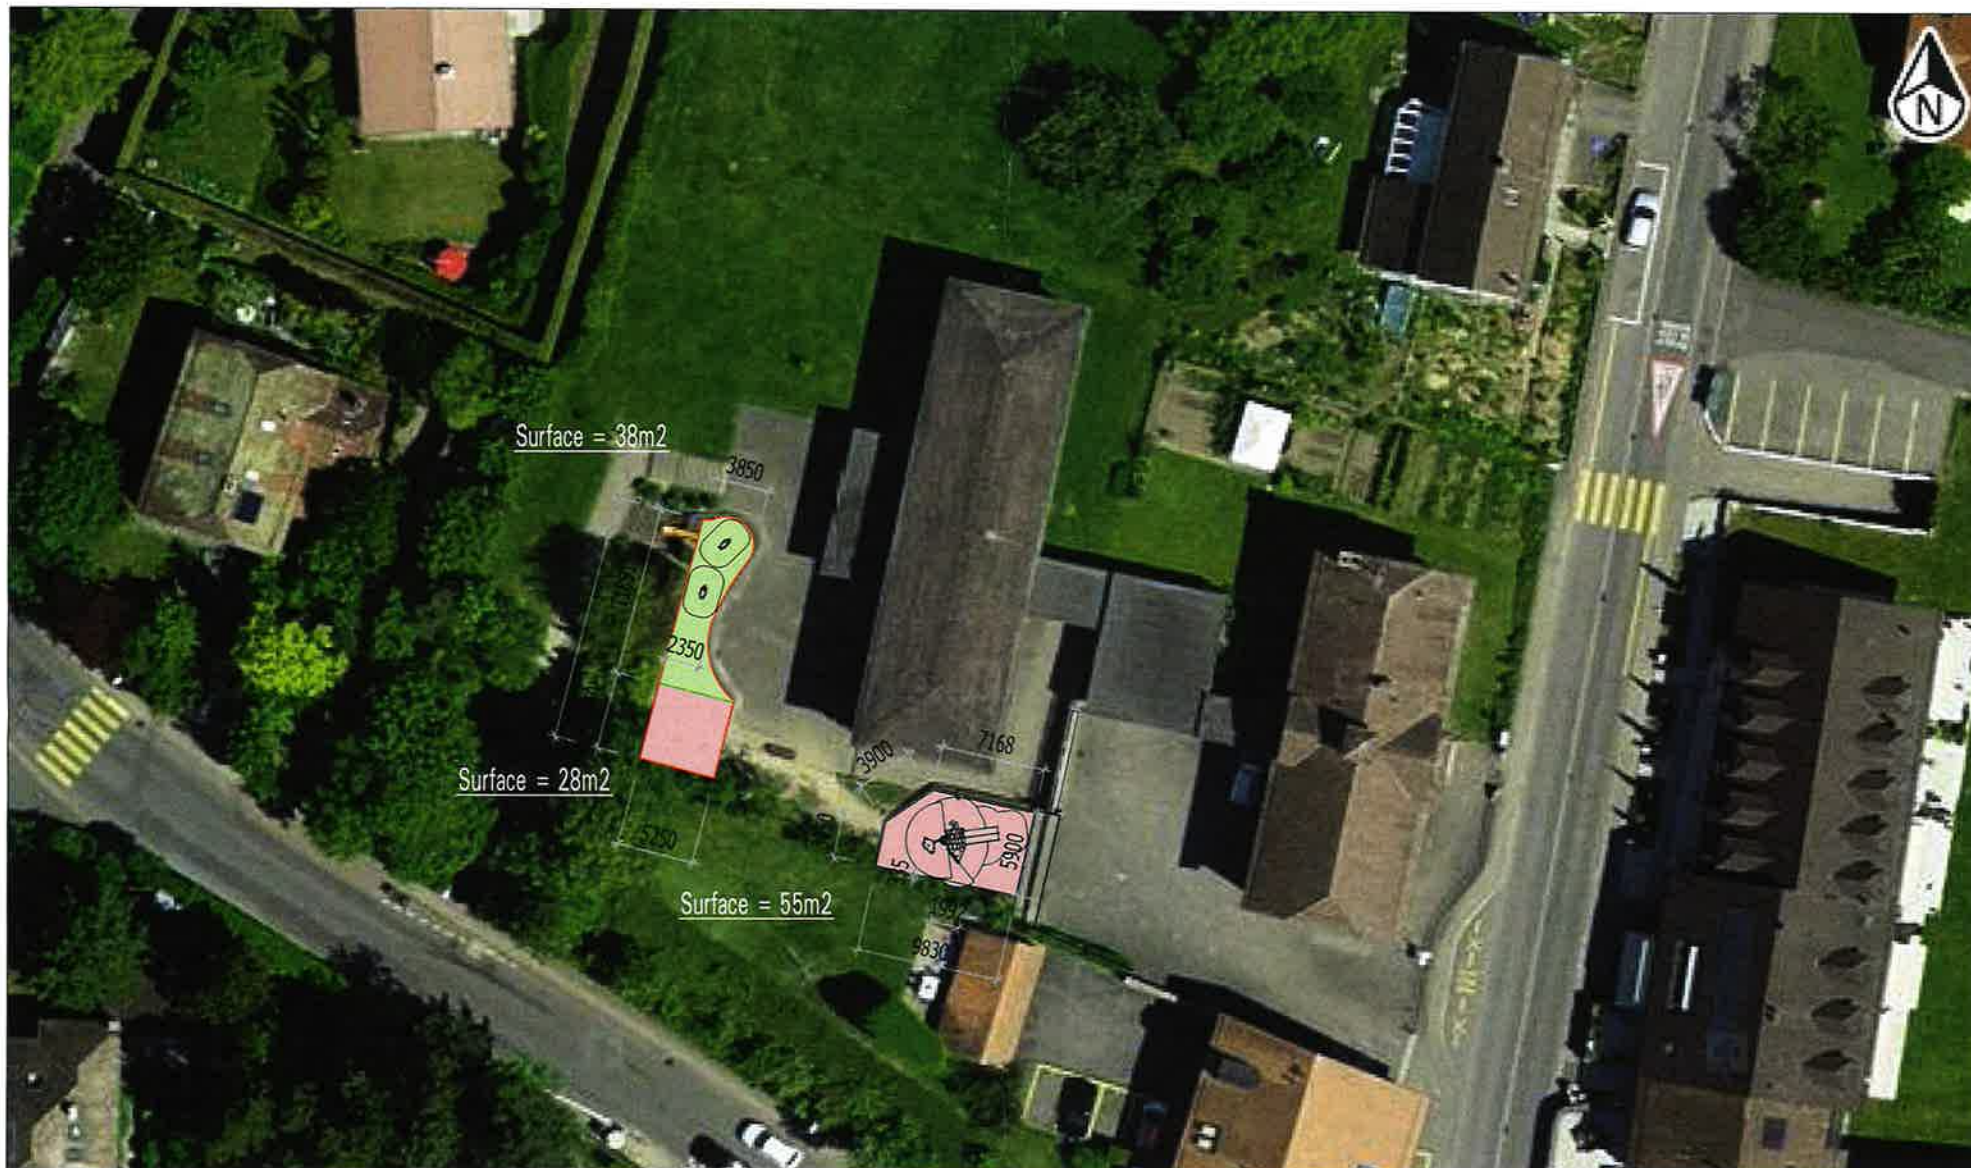
Projet: Place de jeux de l'école	
Maitre d'ouvrage: Commune de Vufflens-la-Ville	Date de création: 18.02.2020
Nom du fichier 2d: Commune de Vufflens-la-Ville.2d	Date de modification: 13.05.2020
Chef de projet: J. Gabriel

Selon les normes de sécurité en vigueur aujourd'hui et afin d'éviter tout accident, il convient de procéder au remplacement des jeux en bois par des jeux en acier galvanisé et aluminium thermolaqué multifonction sur lesquels on peut monter, grimper, traverser et glisser. Le revêtement au sol doit également être changé par un sol amortissant type tartan.
